Fachagrarwirt Baumpflege  
Baumsachverständiger

## Gutachten

An der Landesstraße [REDACTED], in [REDACTED], in der Ortslage [REDACTED] findet eine Straßenbaumaßnahme statt. Im Baufeld der Maßnahme sind 4 vorhandene Baumstandorte. (siehe Anlage 1 Lageplan). Es handelt sich um Linden. Die Planung sieht vor, dass neben dem Straßenneubau auch ein Gehweg gebaut werden soll. Zusätzlich werden im Wurzelbereich der Bäume neue Fernmeldeleitungen verlegt.

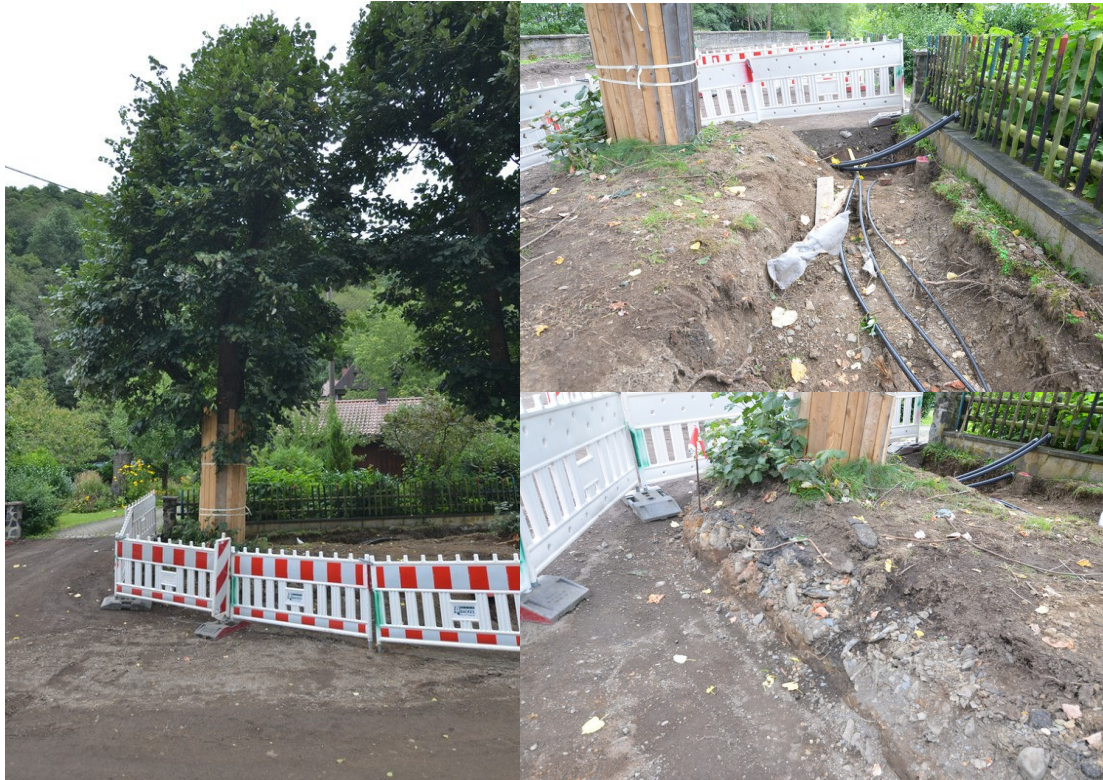
### Baum 1

Weitere 2 Bäume (Baum 1 und 3 siehe Anlage 8.2) haben noch keine größeren Wurzelschäden. Diese Bäume können erhalten werden. Zum Schutz der Bäume muss der Leitungsgraben wurzelschonend hergestellt werden. Wurzeln dürfen weder beschädigt noch abgetrennt werden. Im Bereich von Fein-, und Feinstwurzeln sind diese, nach der Freilegung gegen Austrocknen zu schützen. Alle Schutzmaßnahmen sind nach den Regelwerken RAS-LP 4 und DIN 18920 auszuführen.

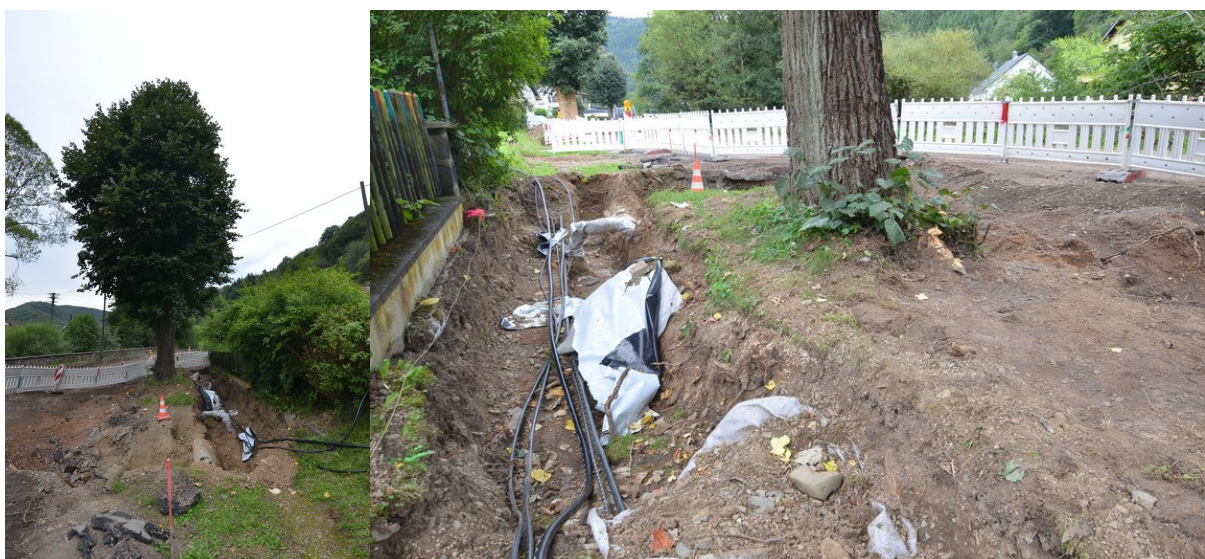
### Baum 2

Durch die Bauarbeiten sind bei 2 Bäumen (Baum 2 und 4 siehe Anlage 8.2) die Wurzeln stark beschädigt bzw. abgetrennt worden. Diese Bäume sind aufgrund dessen nicht mehr standsicher und müssen entnommen werden. Der Standsicherheitsfaktor liegt bei diesen Bäumen  $< 1$ , gemessen an der Windlast, die bei Windstärke 12 (lt. Beaufortscala,  $> 32,7$  m/s), auf die Krone und den Stamm einwirkt.

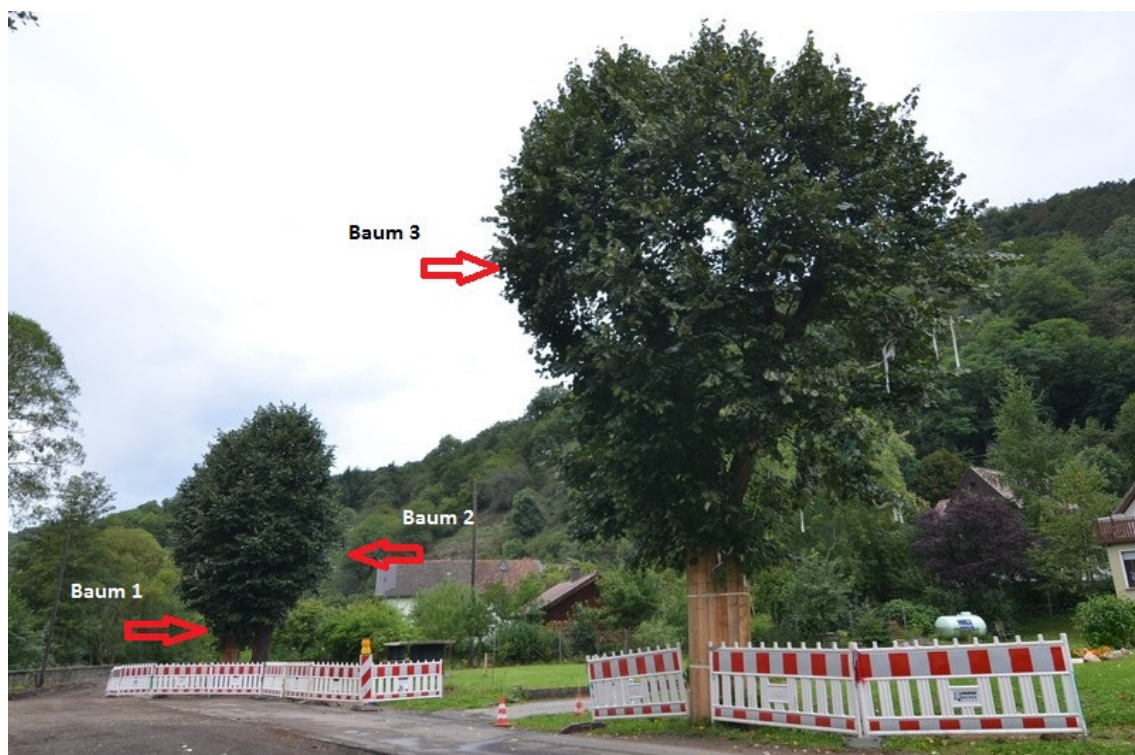
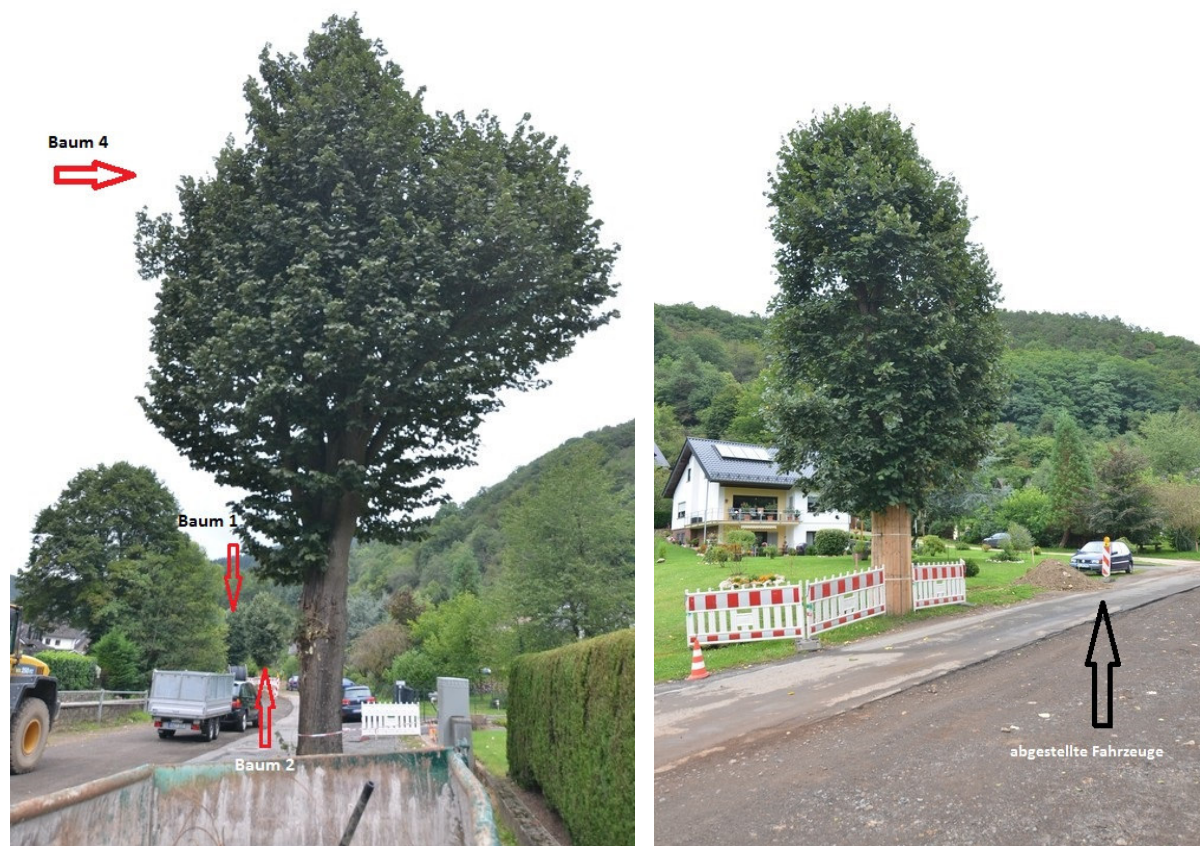
### 8.2 Baumumfeld

Die Baumstandorte der 4 Linden in [REDACTED] sind typische Straßenbaumstandorte. Diese Standorte sind geprägt von einem Wurzelwerk, dass sich i.d.R. nicht unter der Fahrbahn einer Straße entwickelt, sondern von der Straße abgewandt zum dahinterliegenden Gelände hin und entlang der Fahrbahn in den Banketten. Diese Bereiche sind hier weitestgehend unversiegelt und nur gering verdichtet. Lediglich die Bankette sind durch das Befahren mit bzw. das Abstellen von Fahrzeugen, teilweise höher verdichtet (siehe Anlage 8.2).

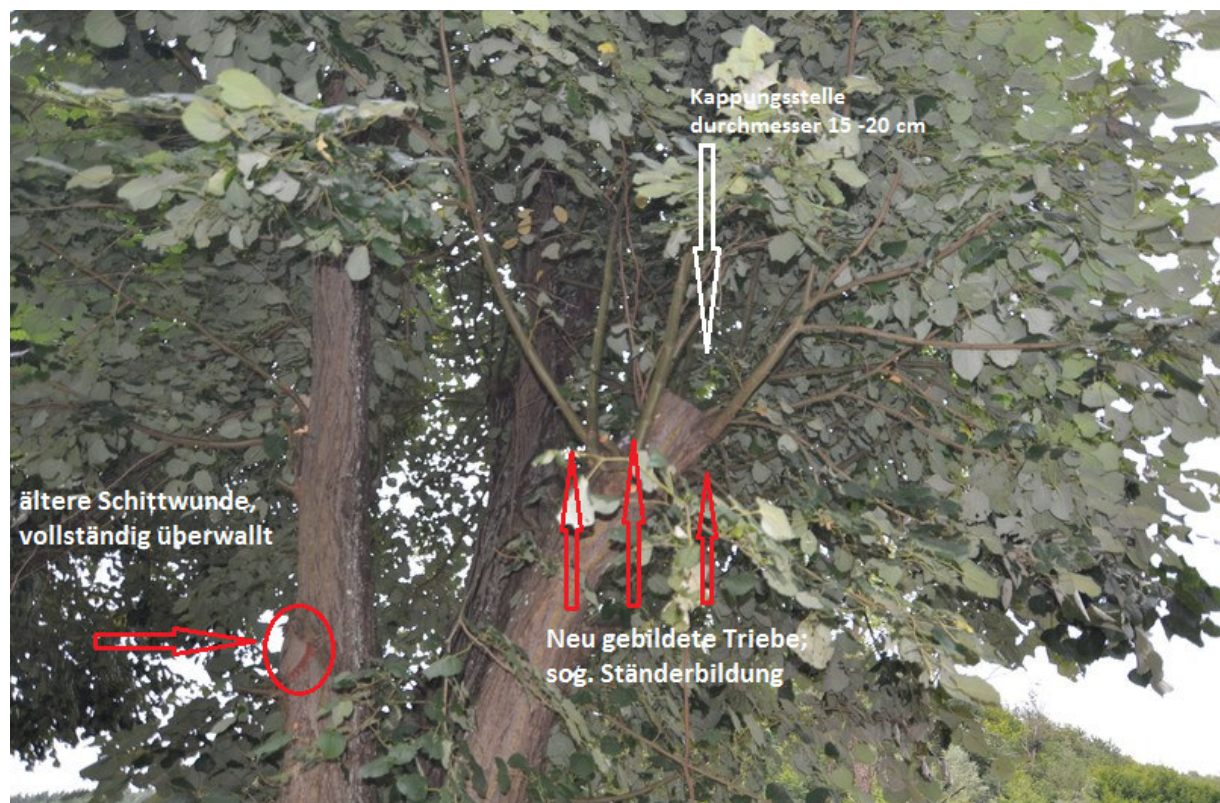
## 8.2.2 Vitalitätsmerkmale/Schadsymptome

Es wurde in der jüngeren Vergangenheit bis in den Bereich der Starkäste bzw. Stämmlinge ein Rückschnitt durchgeführt, wodurch Schnittflächen  $> 15$  cm im Durchmesser entstanden sind. In der Krone aller Bäume haben sich, als Folge des Kappungsschnitts viele neue Triebe gebildet (Beispiel: siehe Anlage 8.2.2).

Zur Vitalitätsbestimmung dienen aber sehr viele weitere Kriterien, z.B. das Vermögen zum Neuaustrieb, die Überwallung von beschädigten Rindenbereichen und/oder Schnittstellen (siehe Anlage 8.2.2) und der Dickenzuwachs der sich im Rindenbild zu erkennen gibt. Diese Symptome sind bei den Bäumen zu erkennen. Deswegen kann man die Vitalität mit gut bis sehr gut bewerten.

Darüber hinaus kann der arttypische Habitus, der durch die Schnittmaßnahmen in der Vergangenheit zerstört wurde, in Teilen wiederhergestellt werden. Dazu sollte in Abständen von ca. 3-5 Jahren eine Kronenpflege durchgeführt werden. Der Schwerpunkt bei diesen Schnitten liegt darin, die neuen Triebe/Ständer an der Basis zu vereinzeln. Die verbleibenden Triebe sollten leicht eingekürzt werden. Schnittflächen > 10 cm sind dabei zu vermeiden. So kann über mehrere Maßnahmen und Jahre hinweg, die Oberkrone neu aufgebaut werden. Damit nähert man sich dem arttypischen Habitus wieder an.
